Objeto: **Ponte com cabeceiras e tabuleiro em concreto armado META 03; PROCESSO Nº 59053.015715/2024-70; Protocolo Nº REC-RS-4310579-20240513-01;**

Descrição: **Construção de uma ponte de concreto armado com extensão de 30 m, destruída pelas enxurradas de 1 de maio de 2024;**

Local: **Comunidade Linha Sétima, sobre o Arroio Lajeado Ferreira, Itapuca – RS;**

LAUDO TÉCNICO

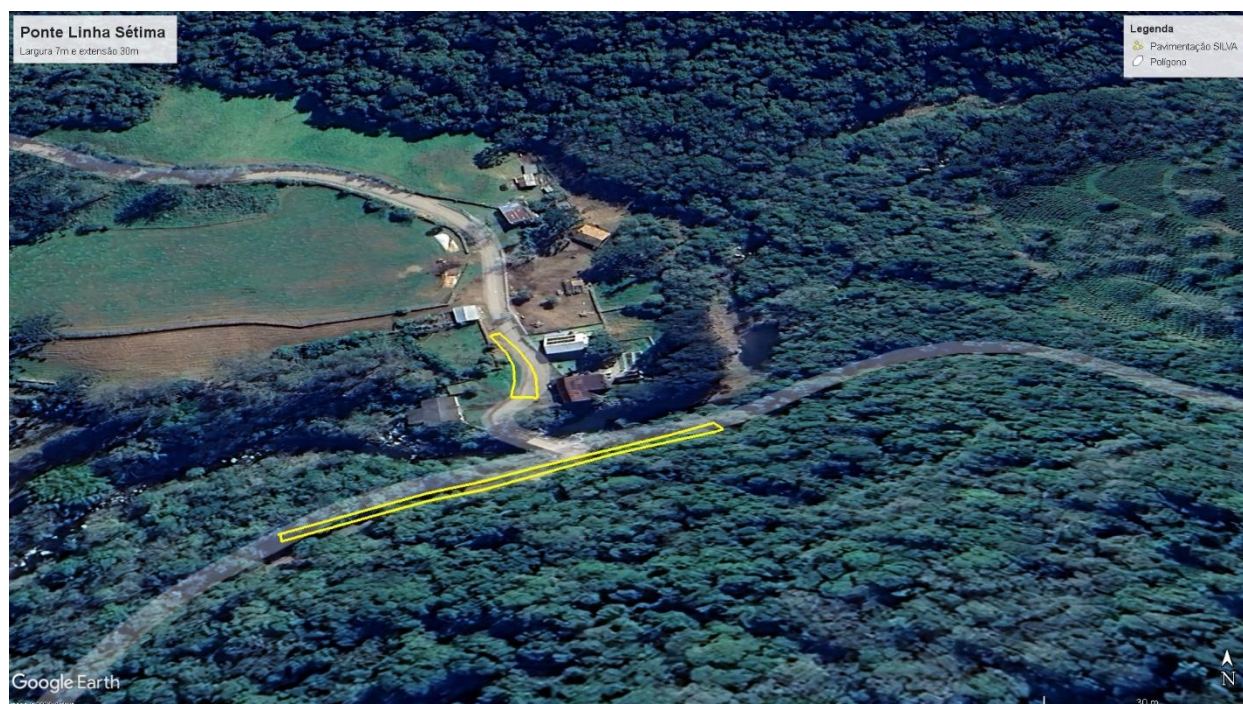
Imagem 02: Vista aérea do local, datada antes do incidente.

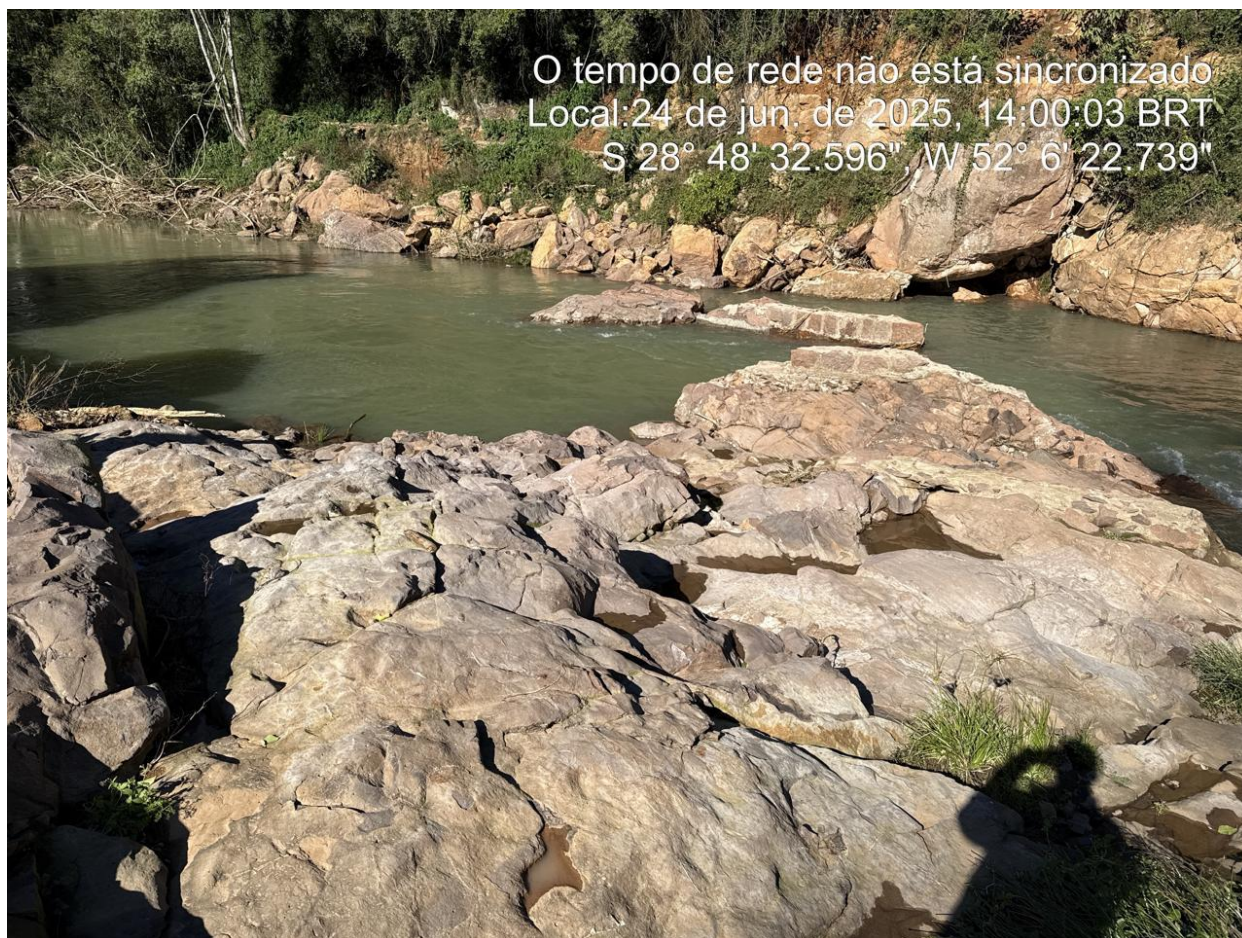
Após análise detalhada com inspeção *in loco iniciada com os estudos para elaboração do projeto executivo*, constata-se que o perímetro da obra **é composto predominantemente por material rochoso com pouca ou nenhuma alteração**. A presença de rocha maciça confere uma estabilidade natural as encostas e ao potencial de suporte das cargas da estrutura, minimizando os riscos de quaisquer tipos deslizamentos e ou deformação da estrutura.

Ou seja, no local o solo se classifica como material de 3ª categoria.

Imagem 03: Leito rochoso.

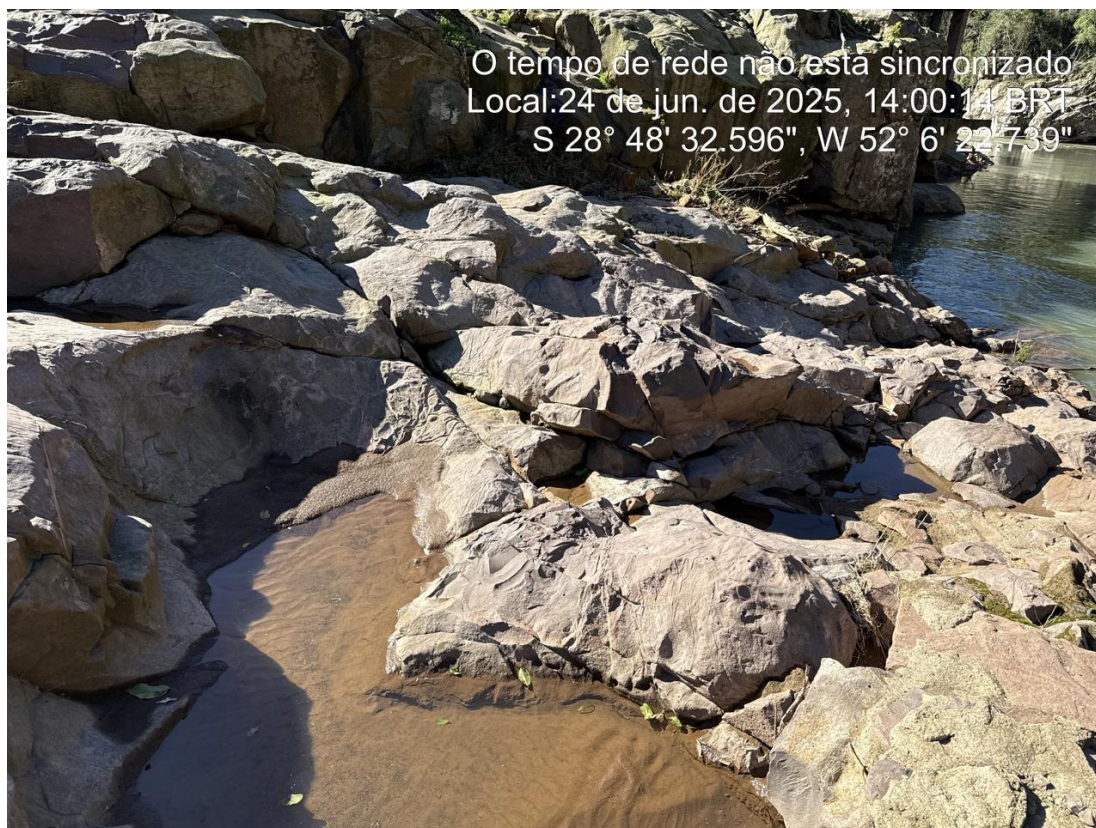
Imagem 04: Rocha SÃ aflorada.

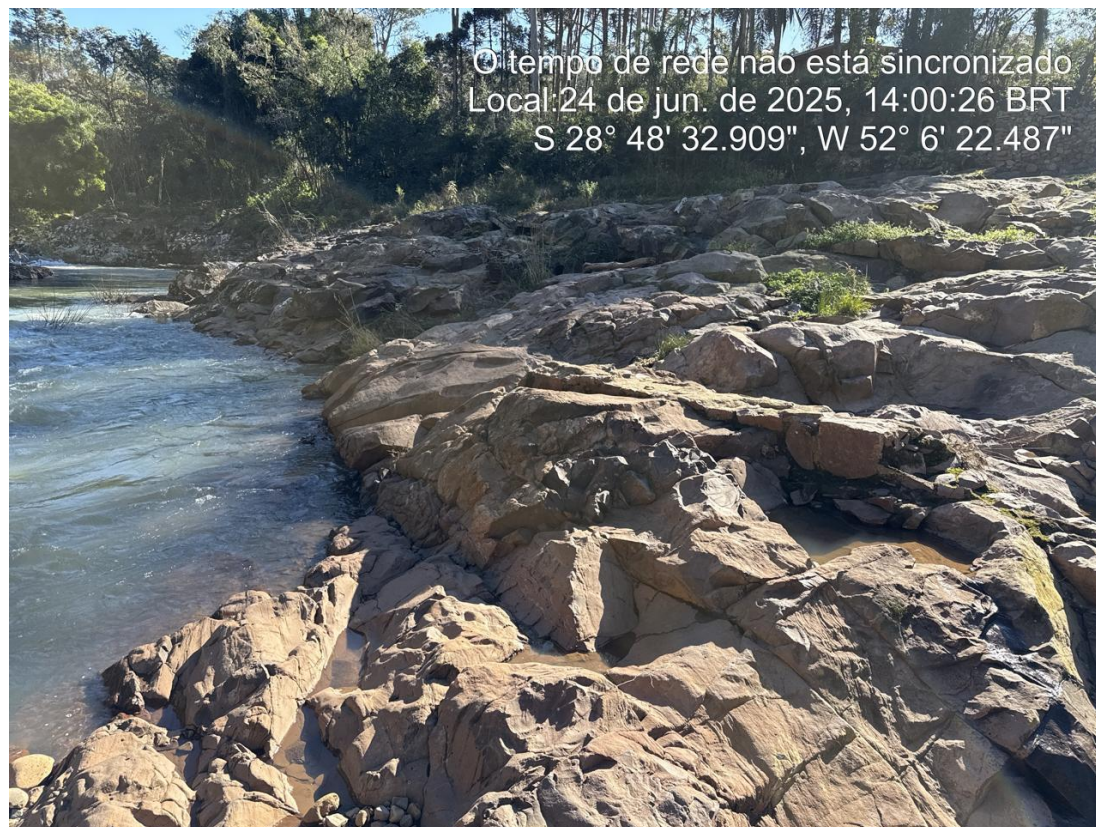
Imagem 05: Encostas com sua totalidade em rocha.

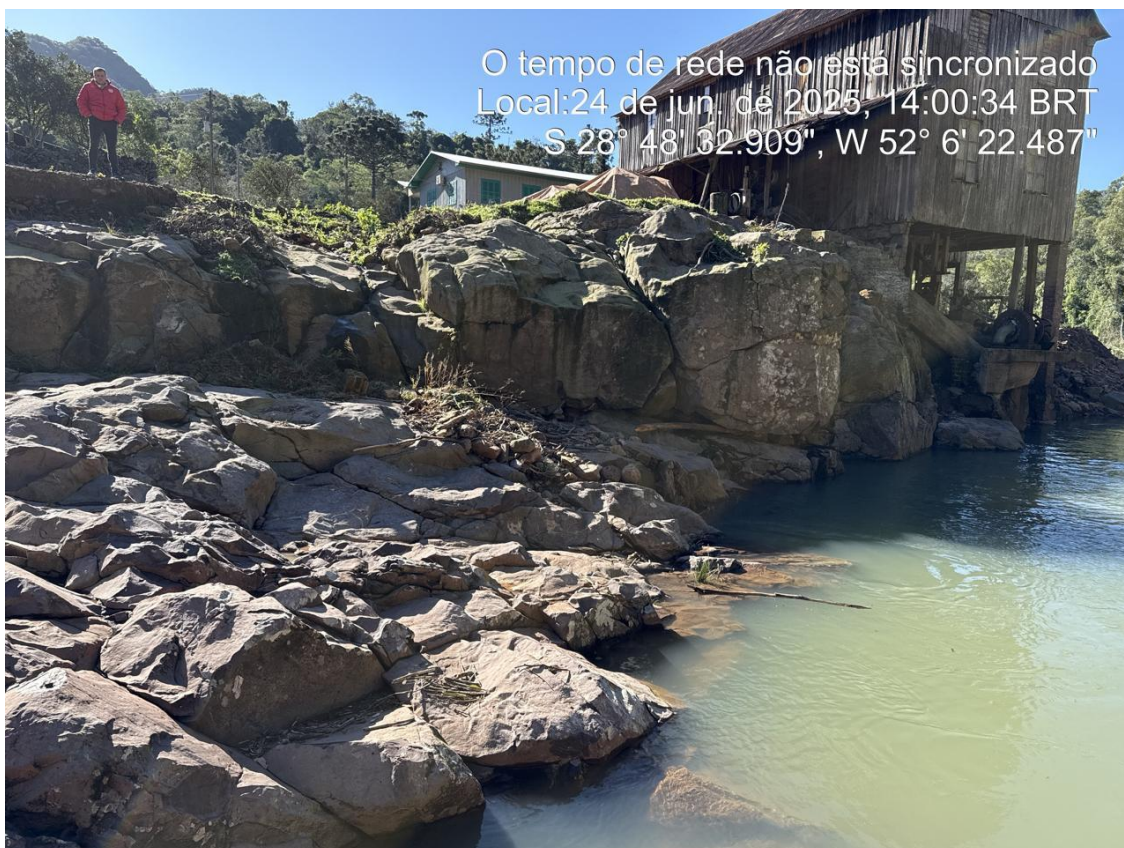
Imagem 06: Curvas de nível totalmente contempladas em rocha.

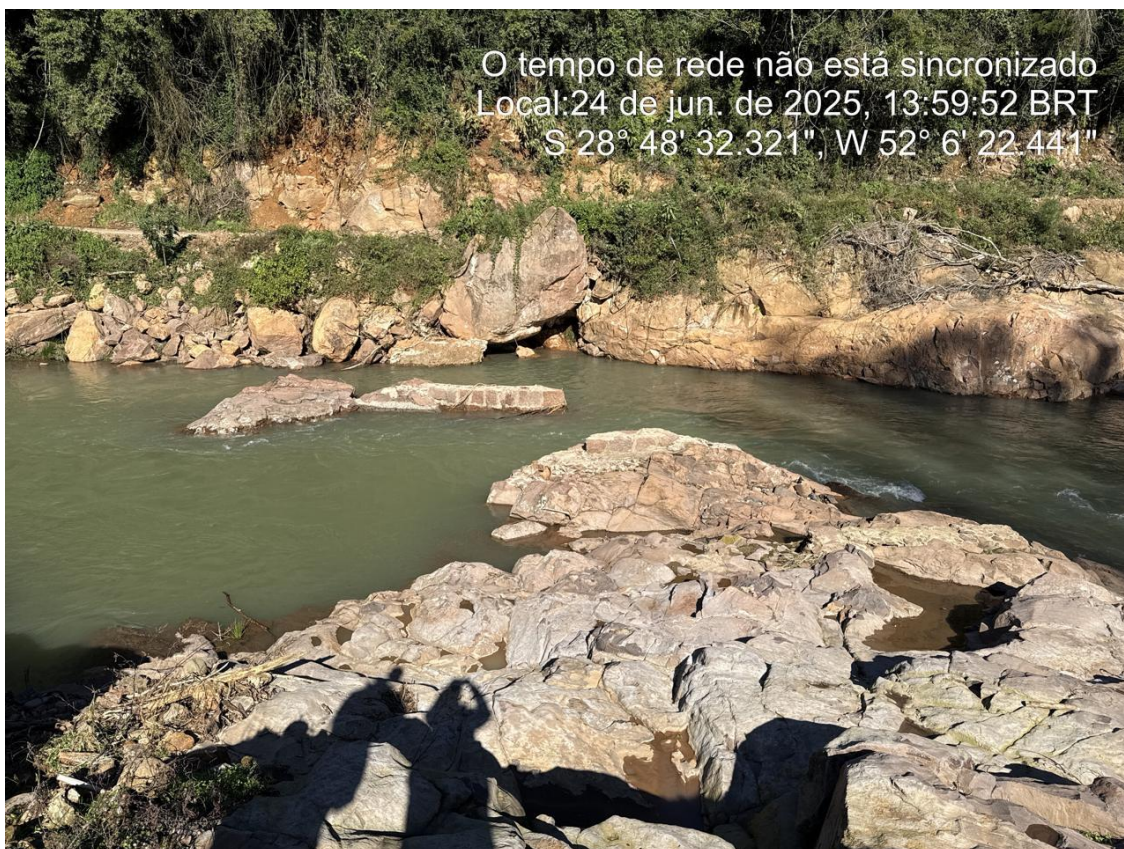
Imagem 07: Ambas as margens a rocha basáltica predominam.
