**Laudo Técnico**

**Nº:2303**

MUNICÍPIO DE ITAPUCA - RS

## **2.LAUDO TÉCNICO DE AVALIAÇÃO DE BENS INSERVÍVEIS**

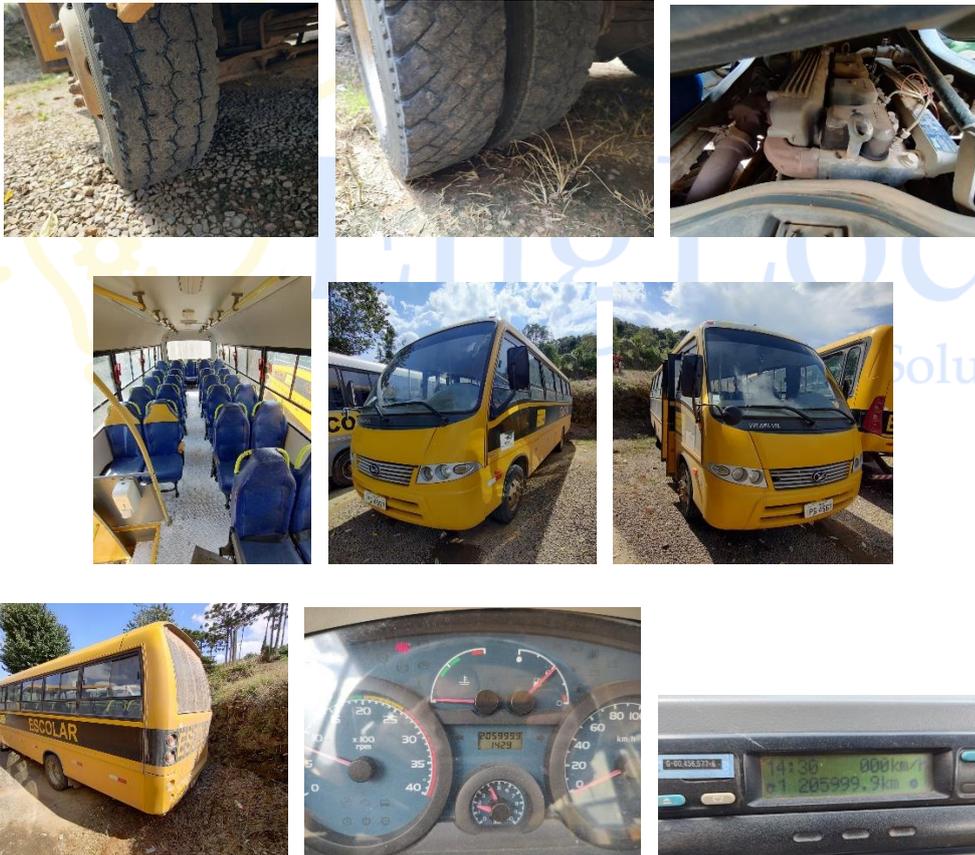
#### 3.1. LOTE 01 – Micro-Ônibus MPolo/Volare V8L

O veículo foi posto em funcionamento, verificou-se que o freio estava funcionando, os faróis em pleno funcionamento, apresenta ruído do motor normal. Encontrado em estado visual bom, possui pneus em meia vida, os bancos encontram-se em bom estado. Veículo está sendo utilizado a serviço da Prefeitura Municipal, onde fez sua última viagem na semana anterior a realização da vistoria.

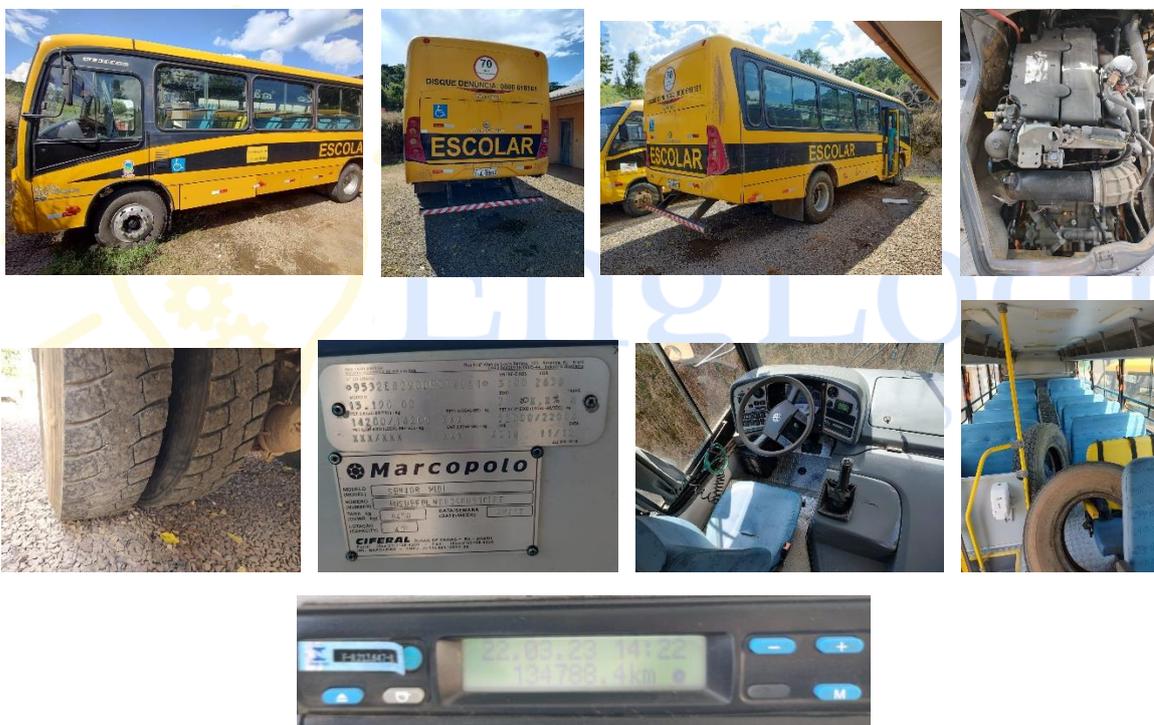
### 3.2. LOTE 02 – Ônibus VW 15.190

O veículo foi posto em funcionamento, verificou-se que o freio estava funcionando, os faróis em pleno funcionamento, apresenta ruído do motor normal. Encontrado em estado visual bom, possui pneus em meia vida, os bancos encontram-se em bom estado. Veículo está sendo utilizado a serviço da Prefeitura Municipal, onde fez sua última viagem na semana anterior a realização da vistoria.

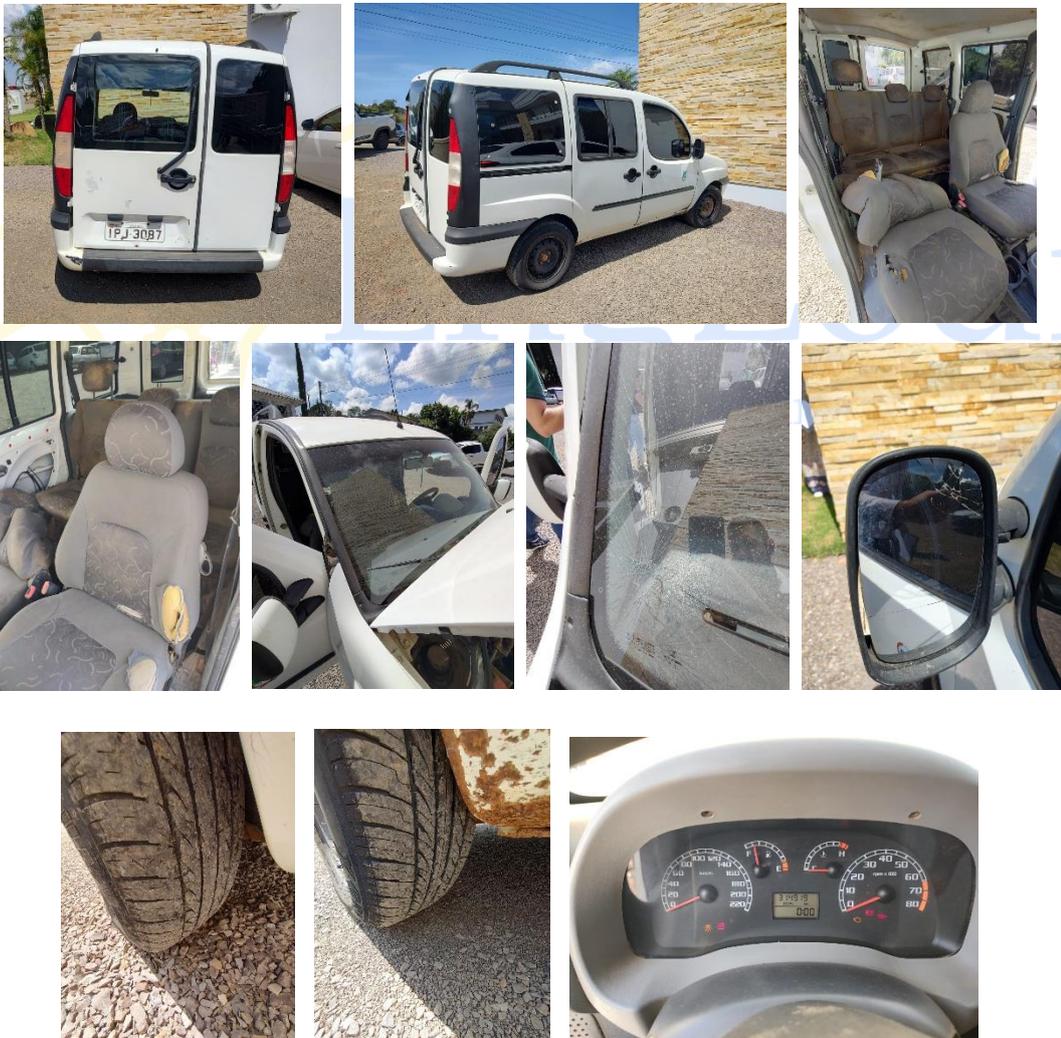
### 3.3. LOTE 03 – Doblo ELX 1.8 Flex

O veículo foi posto em funcionamento, verificou-se que o freio estava funcionando, os faróis em pleno funcionamento, contendo quatro pneus meio uso. A lataria possui marcas de uso diário, bancos em péssimo estado de conservação.

Freio de mão não está funcionando, fechaduras traseiras não abrem as portas, para-brisa dianteiro está quebrado, retrovisor esquerdo quebrado, cano de descarga encontra-se furado.

Motor foi refeito por completo na data de 02/07/2020, sendo substituído pistão, bronzinas, bomba de água, válvula termostática, kit correia dentada, entre outros itens do motor.

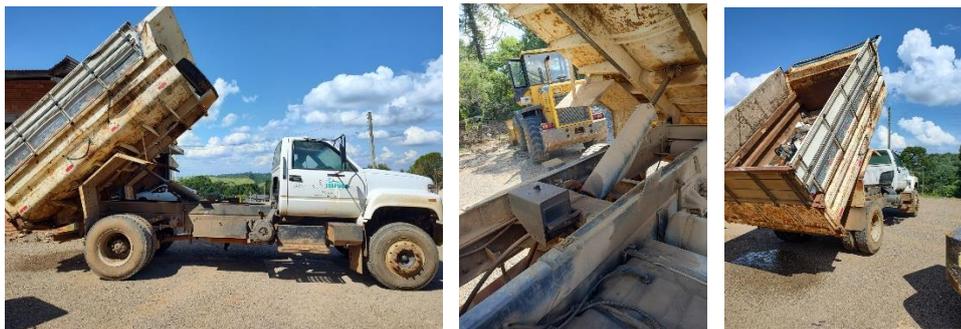
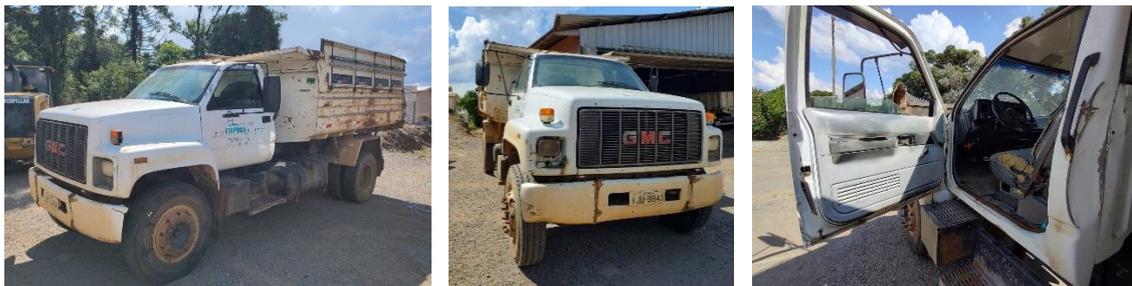
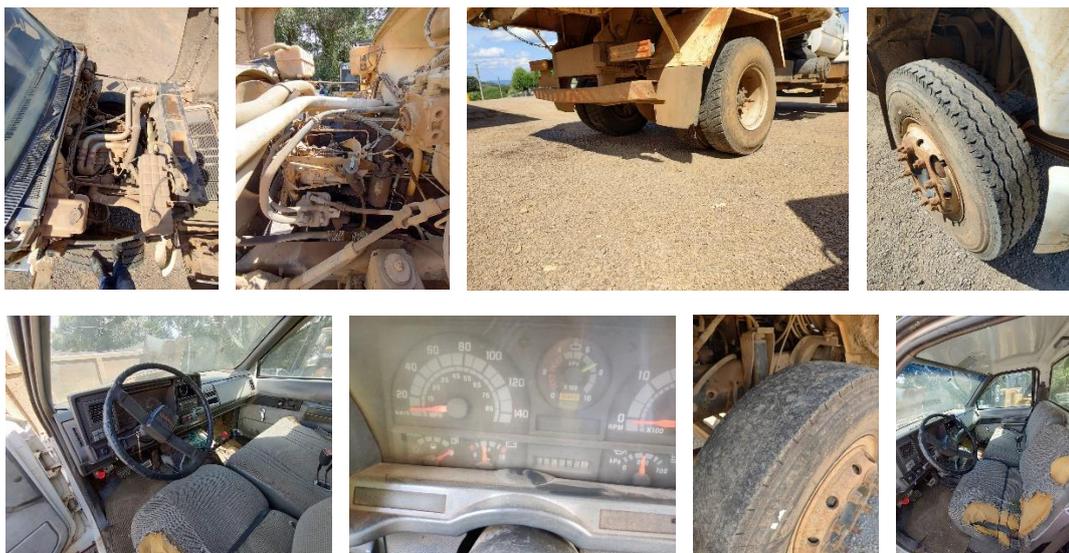
### 3.4. LOTE 04 – Caminhão GMC

O veículo foi posto em funcionamento, verificou-se que o freio estava funcionando, contendo pneus meio uso. A lataria possui marcas de uso diário, bancos em razoáveis estado de conservação.

Possui boas condições no sistema hidráulico com caçamba basculante, apresenta ruído normal do motor. Possui sistema estacionário funcionando, possui caixa de marchas reduzida funcionando.

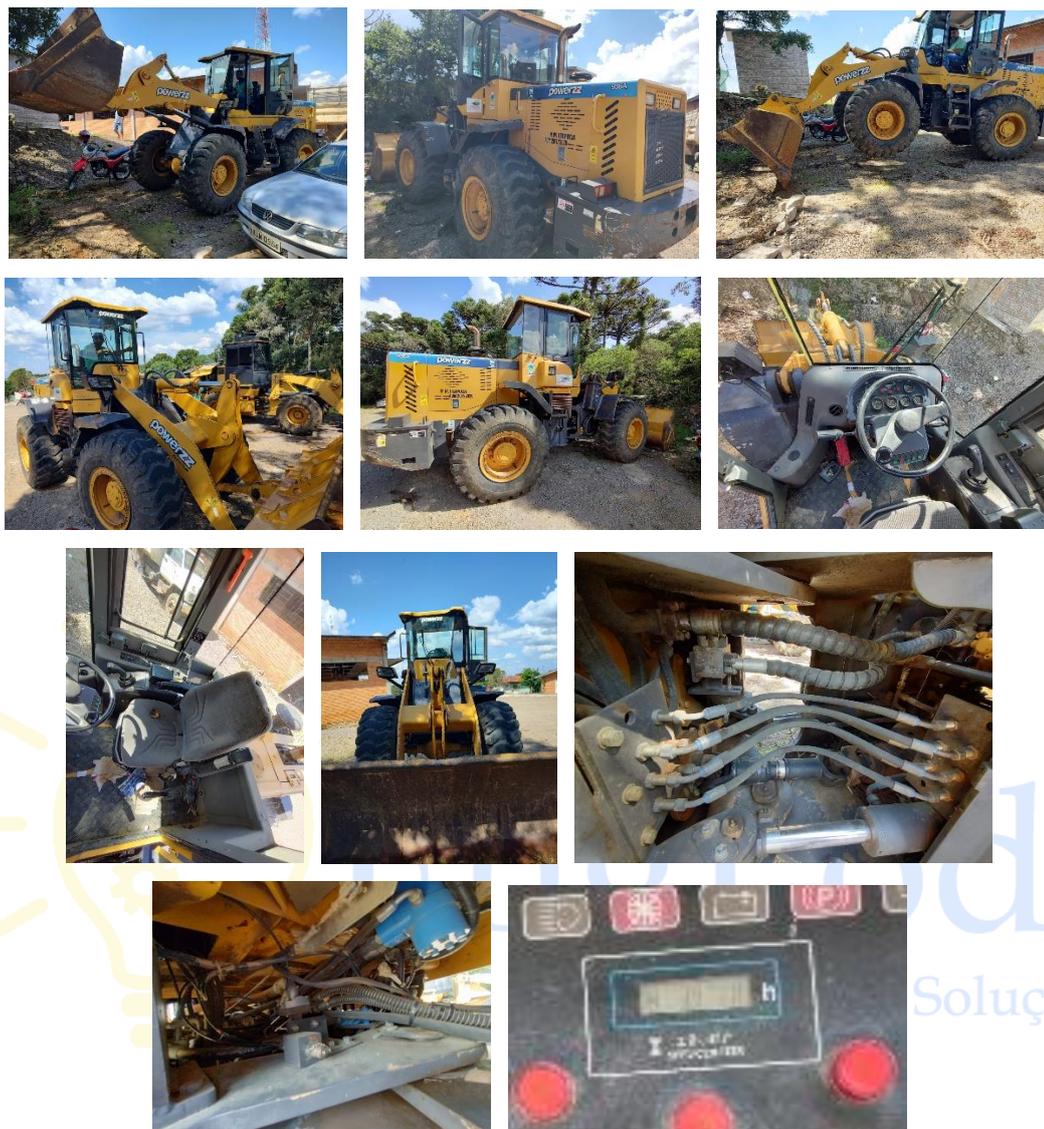
### **3.5. LOTE 05 – Pá Carregadeira PowerZZ**

Equipamento foi posto em funcionamento, apresentando ruído do motor normal, com bom desempenho, boas condições de uso. Encontrada em estado visual bom, possui todos os pneus em meia vida. Alguns indícios de pequenos vazamentos na parte hidráulica, todos os comandos funcionam perfeitamente. Cabine fechada, Ar condicionado não está funcionando, possível problema no ventilador.

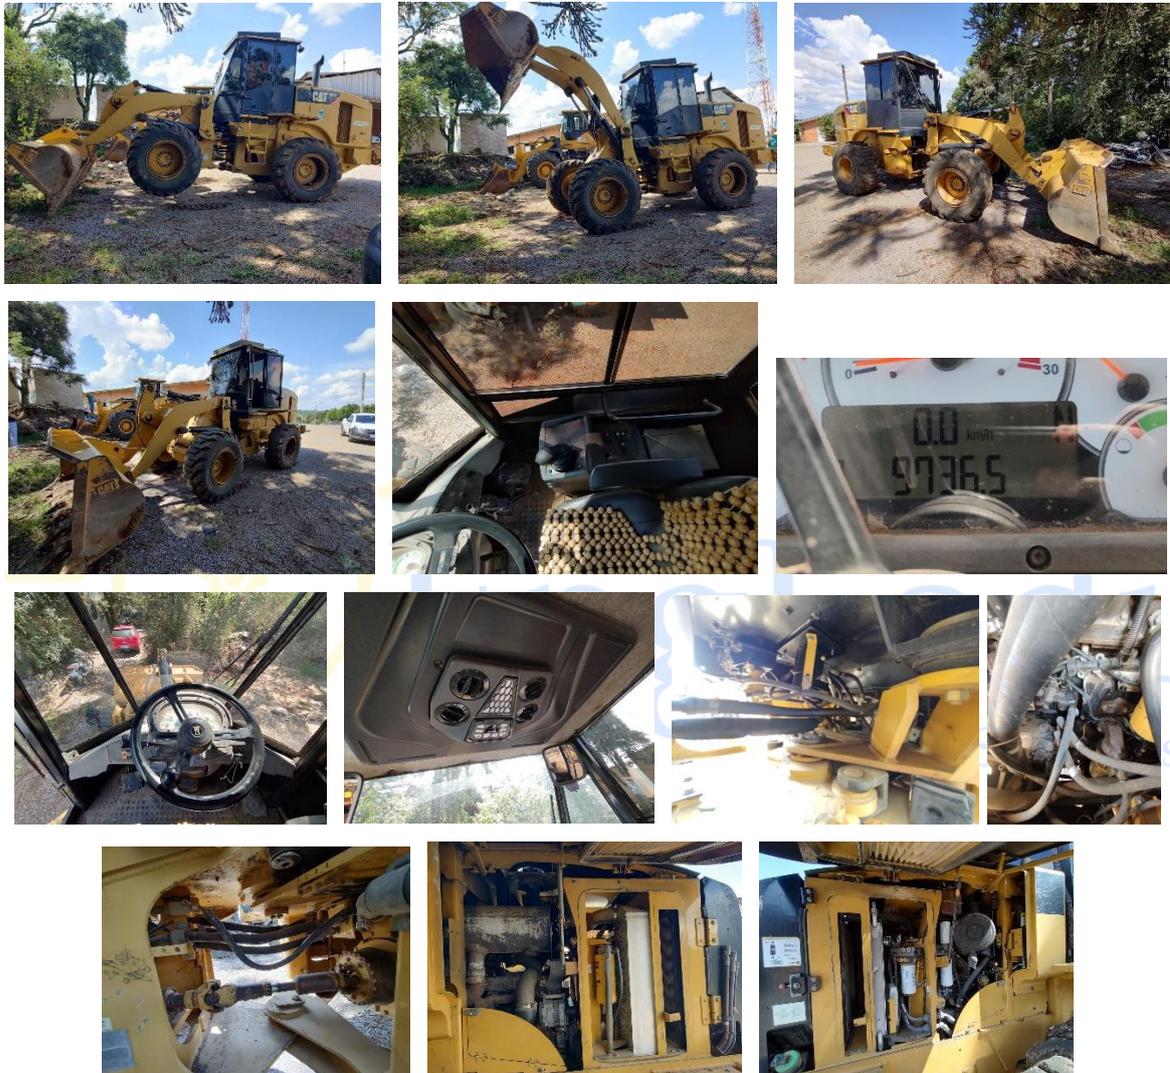
### 3.6. LOTE 06 – Pá Carregadeira Caterpillar

Equipamento foi posto em funcionamento, apresentando ruído do motor normal, com bom desempenho, boas condições de uso. Encontrada em estado visual bom, possui todos os pneus em meia vida. Alguns indícios de pequenos vazamentos na parte hidráulica, todos os comandos funcionam perfeitamente. Cabine fechada, Ar condicionado está funcionando.

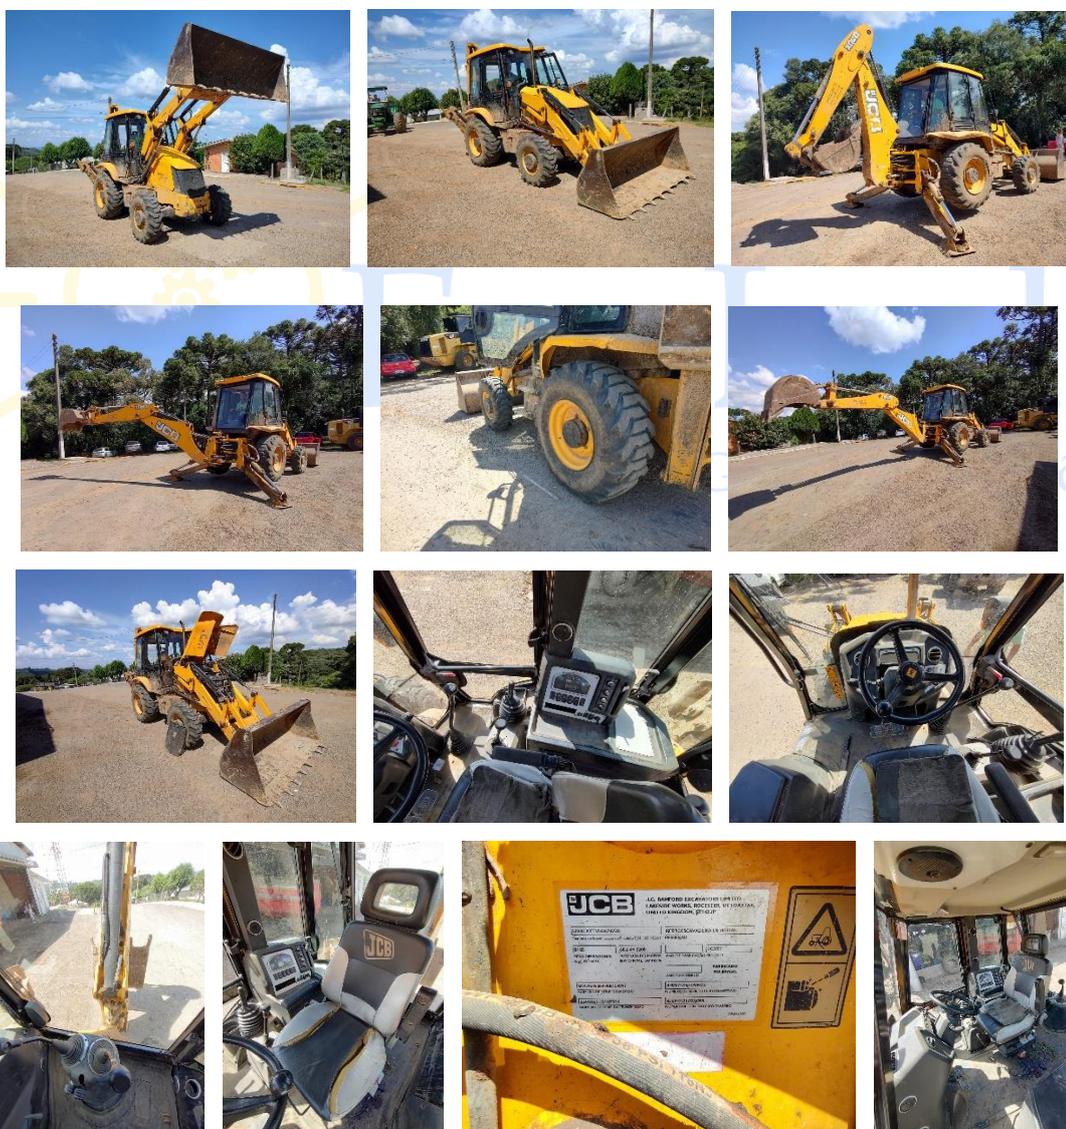
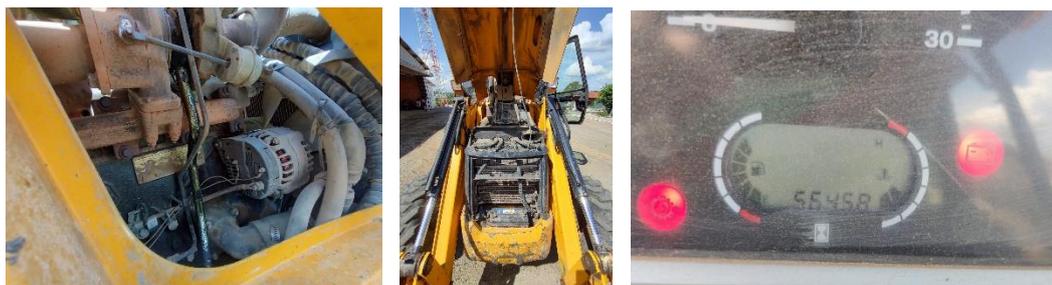
### 3.7. LOTE 07 – Retroescavadeira

Equipamento foi posto em funcionamento, apresentando ruído do motor normal, com bom desempenho, boas condições de uso. Encontrada em estado visual bom, possui todos os pneus em meia vida. Alguns indícios de pequenos vazamentos na parte hidráulica, todos os comandos funcionam perfeitamente. Cabine fechada com para brisa dianteiro trincado. Tração 4x4 funcionando. Ar condicionado não está funcionando.

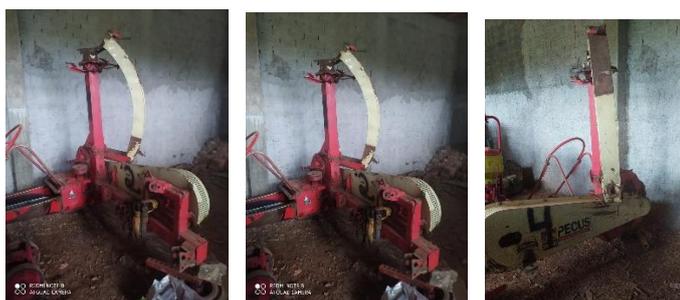
### 3.8. LOTE 08 – Colhedora de Foragem

Implemento não foi posto em funcionamento, foi revisada e realizado a colheita da última safra, sendo substituída devido a aquisição de uma máquina nova. Equipada para realizar a colheita de foragem de milho, possui várias marcas de uso diária.
